〔報告〕凝灰岩製石造文化財における劣化現象認識のための注意点 京都市個人所蔵石殿の一事例を通して

〔報告〕 凝灰岩製石造文化財における劣化現象認識の ための注意点 —京都市個人所蔵石殿の一事例を通して—

朽津 信明・津村 宏臣・森井 順之

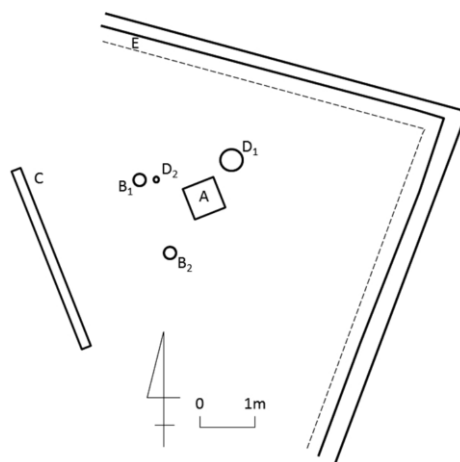
石殿（図2のA）は南西に正面を向けて建ち、その正面前方約60cmには左右一対で花崗岩類製の石灯籠（B₁、B₂）が建ち、さらに2m程離れて前方には花崗岩類製の石鳥居（C）が建つことで、邸宅内に模擬的な神社空間が構成された状況となっている（図1）。石殿の近傍には二本の樹木（D₁、D₂）が立ち、時間帯によっては石殿に日影が与えられる状況が考えられるが、それ以外に近傍に草木は殆ど存在せず、蘚苔類を中心とする植生が周辺の地面を広く覆っている程度である。樹木のうちの一本（D₁）は、石殿北側角から18cmの距離に隣接して存在する高木で、石殿への雨の当たり方や日射に強く影響を及ぼすことが考えられる。もう一本の樹木（D₂）は、西側角から50cmの場所に存在する低木で、一部の枝以外は石殿への直接的影響は乏しいと見られる。この石殿は敷地内の北東角に位置し、それぞれ約2m及び約3mで北側及び東側の敷地境界線に至る。それぞれの敷地境界線は、ほぼ南北及び東西の直線状に構成され、2012年8月の時点では笹垣（図2のE）によって仕切られている。笹垣の上端と石殿との相対位置関係は、東側境界線で計測すると、調査時点では石殿上面に比べて比高約-38cmで笹垣上端が存在し、石殿上面より低い位置でほぼ高さは揃えられている（図3）。

図2. 石殿周辺の平面図
(A: 石殿, B: 石灯籠, C: 石鳥居, D: 樹木, E: 笹垣)
